Nuove evidenze dell'antica Via Cassia a Vetralla

Maria Gabriella Scapaticci

Tratto in località "Campo Giordano"¹

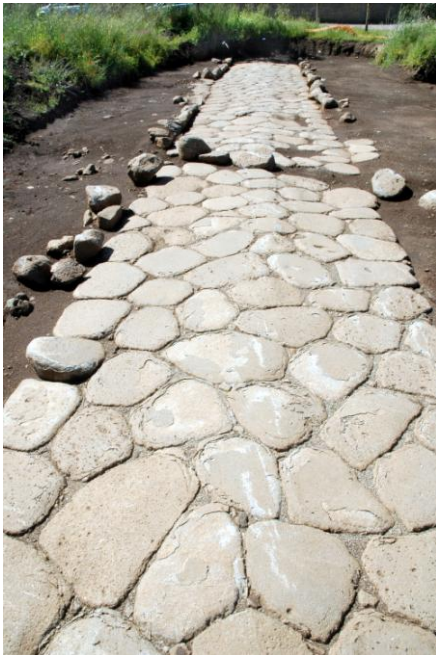
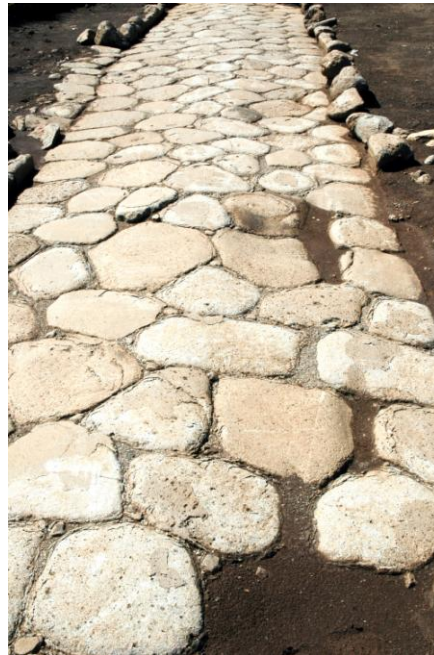
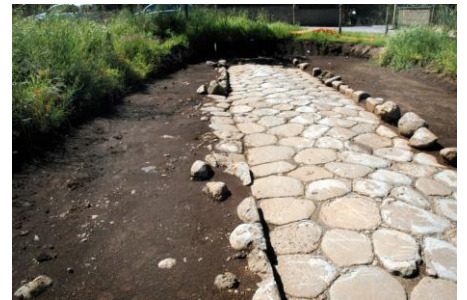
Fig. 21. Vetralla (Vt), Loc. "Pian di S. Martino". Resti dell'antica Via Cassia, da Nordovest verso Sudest.

Fig. 22. Vetralla (Vt), Loc. "Pian di S. Martino". Resti dell'antica Via Cassia da Nordovest verso Sudest.

Fig. 23. Vetralla (Vt), Loc. "Pian di S. Martino". Resti dell'antica Via Cassia da Nordovest verso Sudest.

La larghezza si mantiene sui m 2,50 escluso le crepidini, che sono abbastanza conservate. Sono anche ben percepibili due piazzole di sosta per permettere l'incrocio dei carri posizionate sui due lati della strada quasi nello stesso punto e ben riconoscibili in quanto qui mancano i *margines*. Sono infatti rimasti *in situ* parte dei basoli della pavimentazione in modo da costituire un invito per l'immissione nelle piazzole della lunghezza di un carro di medie dimensioni (figg. 21-23).

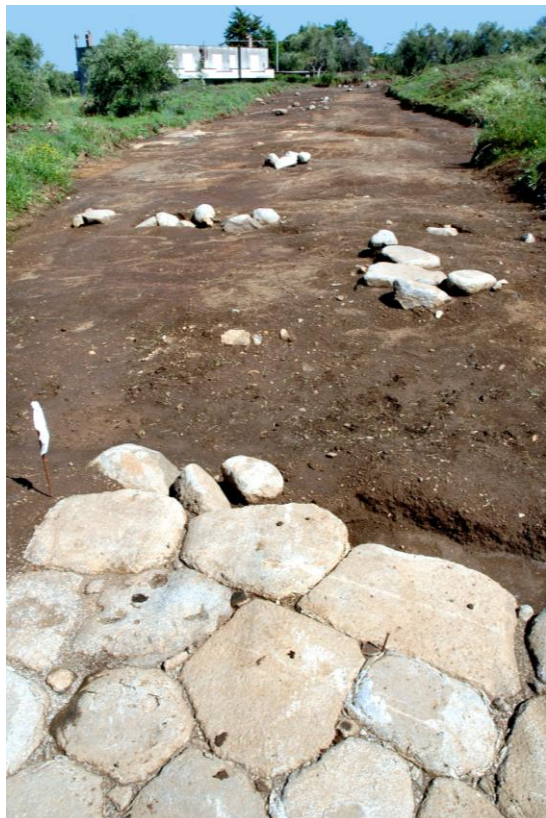
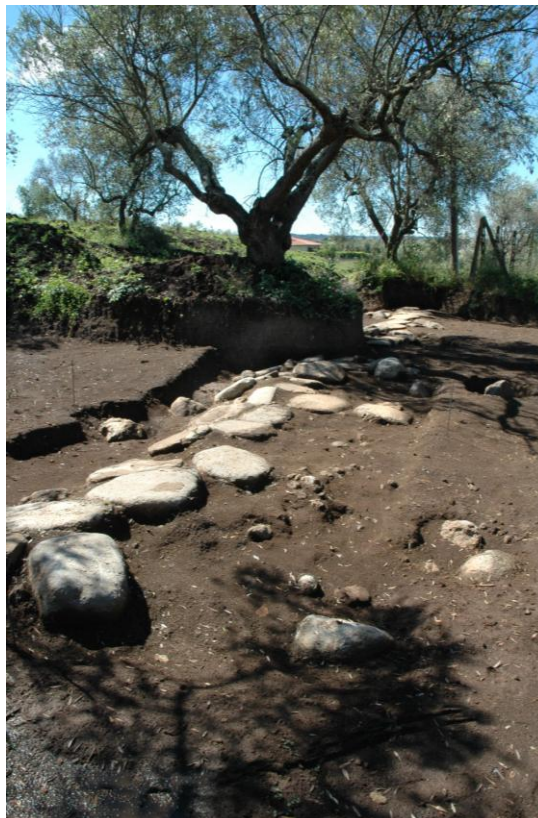
Fig. 25. Vetralla (Vt), Loc. "Pian di S. Martino". Resti dell'antica Via Cassia rovinati dai lavori agricoli, da Sudest verso Nordovest.

Fig. 26. Vetralla (Vt), Loc. "Pian di S. Martino". Resti dell'antica Via Cassia rovinati dall'impianto dell'uliveto, da Sud verso Nord.

Per la maggioranza dell'area poi restano solo lacerti della tessitura originaria oppure solo pochi basoli divelti a causa dei guasti provocati da mezzi agricoli ad elevata potenzialità di dissodamento della terra, che permettono comunque di riconoscere l'andamento direzionale dell'antica consolare (figg. 25-26).

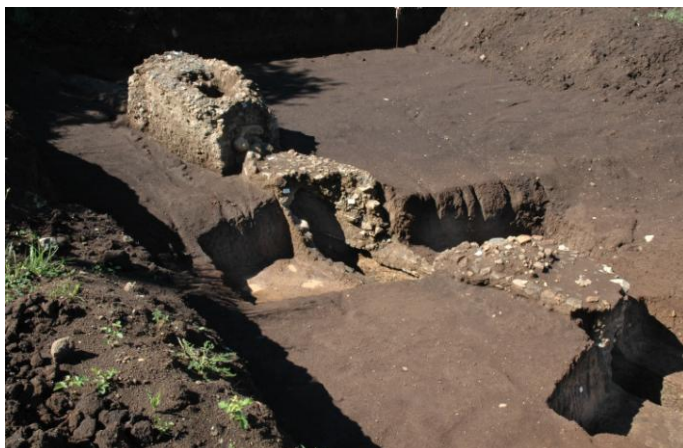
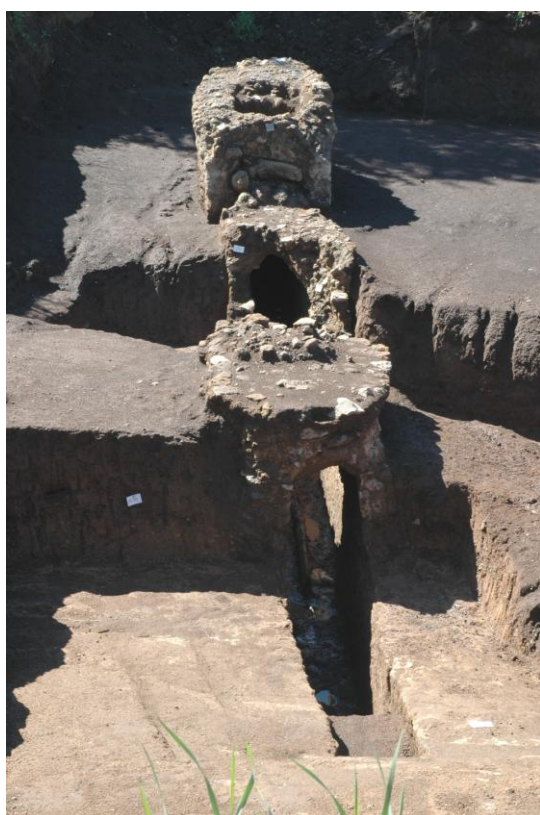
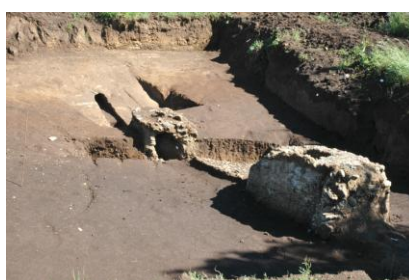
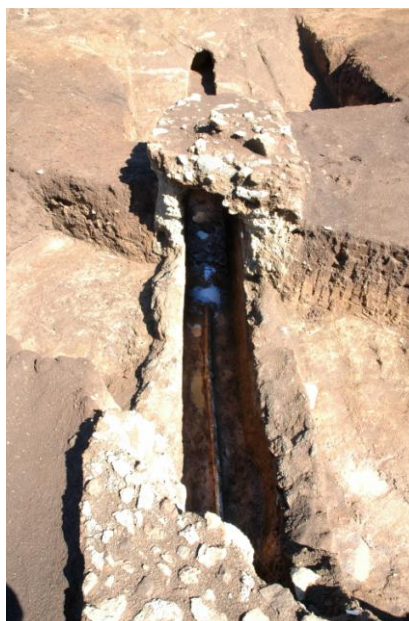
Fig. 29. Vetralla (Vt), Loc. "Pian di S. Martino". Resti di un acquedotto nelle vicinanze dell'antica Via Cassia, da Nord verso Sud.

Fig. 30. Vetralla (Vt), Loc. "Pian di S. Martino". Resti di un acquedotto nelle vicinanze dell'antica Via Cassia, da Nordovest verso Sudest.

Fig. 31. Vetralla (Vt), Loc. "Pian di S. Martino". Resti di un acquedotto nelle vicinanze dell'antica Via Cassia, da Sud verso Nord.

Fig. 32. Vetralla (Vt), Loc. "Pian di S. Martino". Resti di un acquedotto nelle vicinanze dell'antica Via Cassia, da Sudest verso Nordovest.

I sondaggi esplorativi poi hanno intercettato anche un acquedotto a monte del tracciato viario antico, in direzione Est, con lo stesso andamento della strada, che era realizzato in parte in opera cementizia ed in parte, nei punti dove evidentemente il banco lo permetteva, scavato nel banco di lava leucitica²⁸ (figg. 29-32).

La parte costruita presenta anche un pozzo per l'attingimento la cui struttura fu anche rinforzata da un lato, mostrando quindi una seconda fase di utilizzo.
